MAILLART BRIDGE RESTORATION, WINTERTHUR, SWITZERLAND

Type: Arched bridge, **Length:** 48 m, **Planning partners:** Stutz + Bolt + Partner Architekten AG, **Original:** 1933 by Robert Maillart, W. Pfeiffer and A.-G. Baugeschäft Wülflingen, **Completion:** 2000, **Photos:** Dr. Martin Deuring.

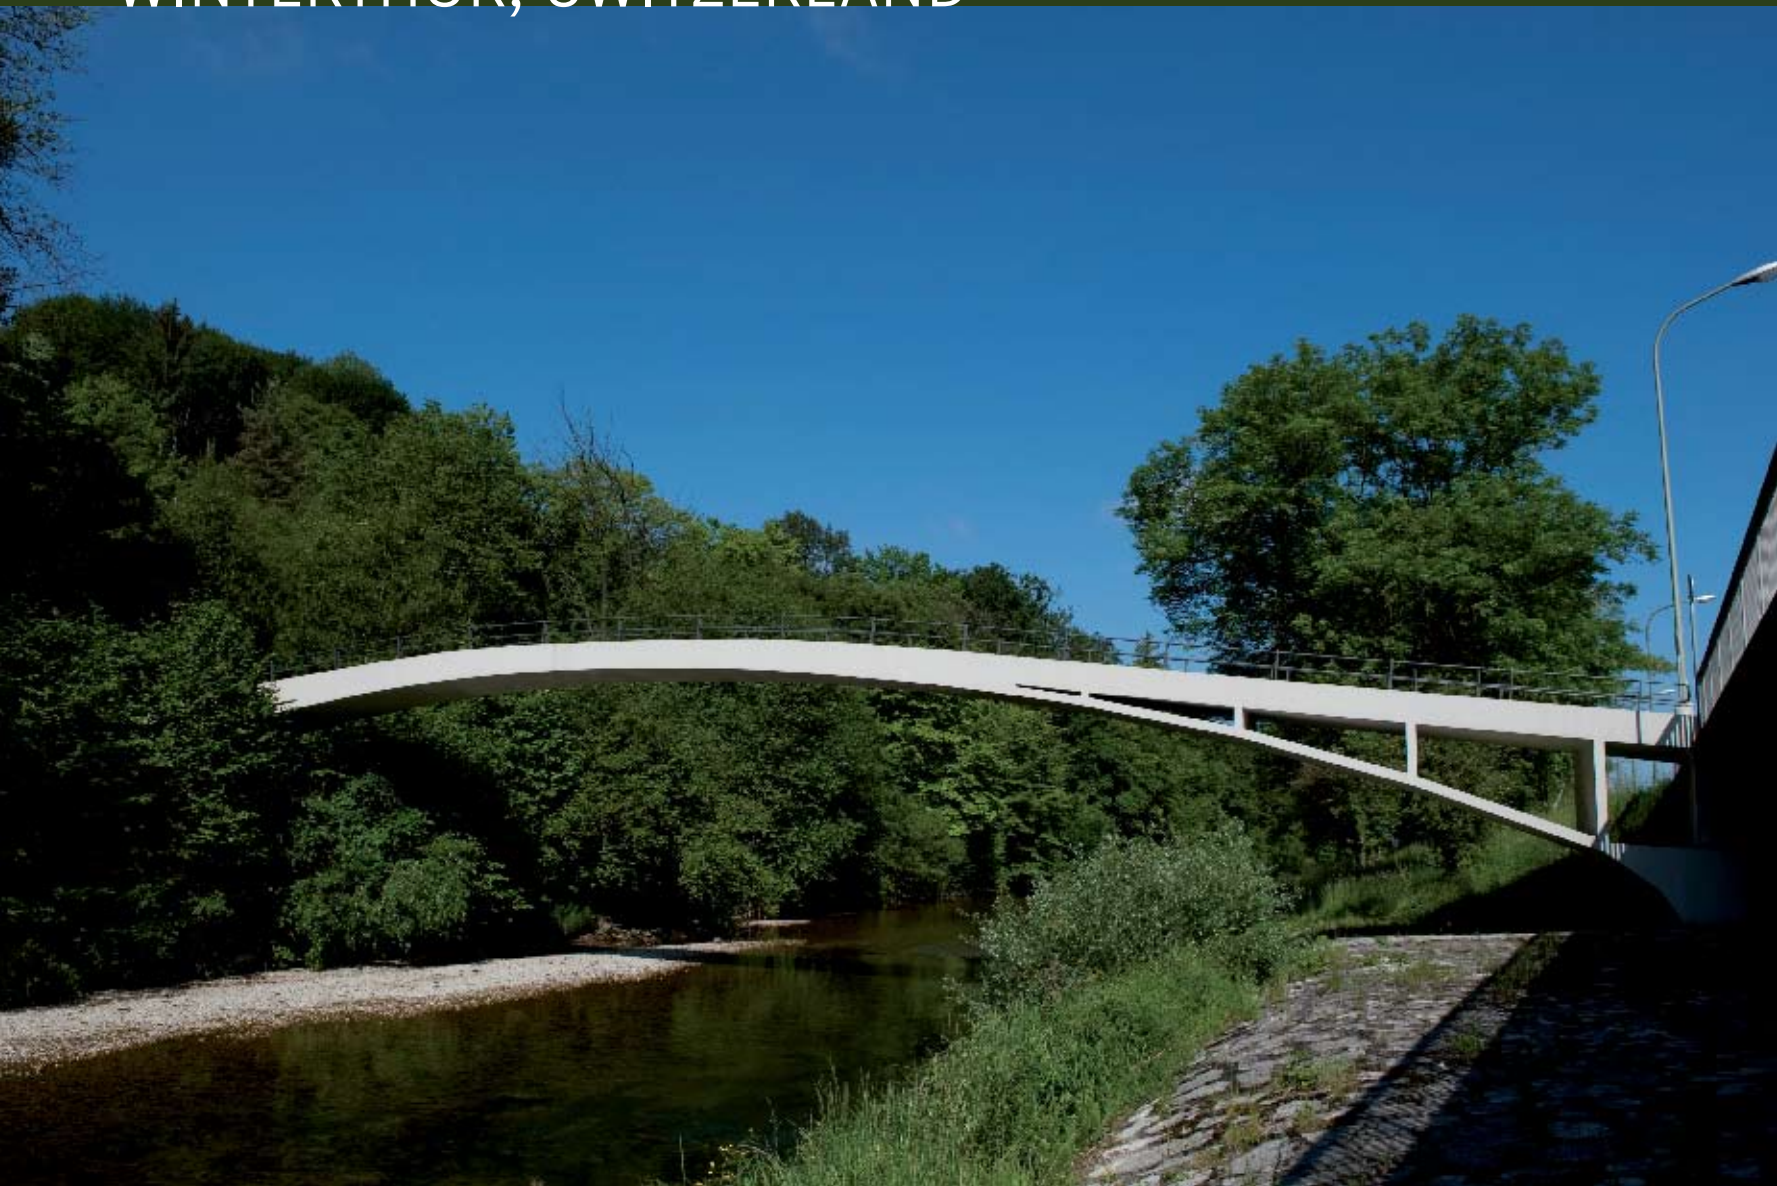
Left: General view. Links: Gesamtansicht. À gauche: Vue d'ensemble. | **Right: Elevation and plan.** Rechts: Ansicht und Grundriss. À droite: Élévation et plan.

First built in the year 1933, this 48-meter long bridge with art history significance was restored in the year 2000. An important premise for the work was maintaining the structure's shape, location and materials. Following extensive appraisals of the existing structure, the necessary measures were determined. They included improvement of the static situation by adding a concrete underbed to the abutment near the adjacent street, the removal of two layers of mortar, the exposing of the railway posts to a depth of 40 millimeters, and the application of reinforcement protection as well as crack-covering protective covers.

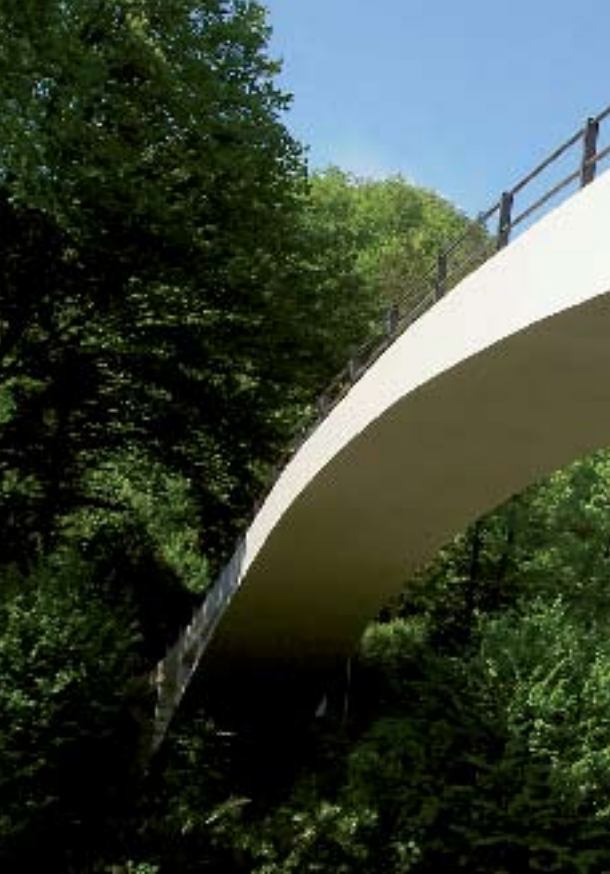
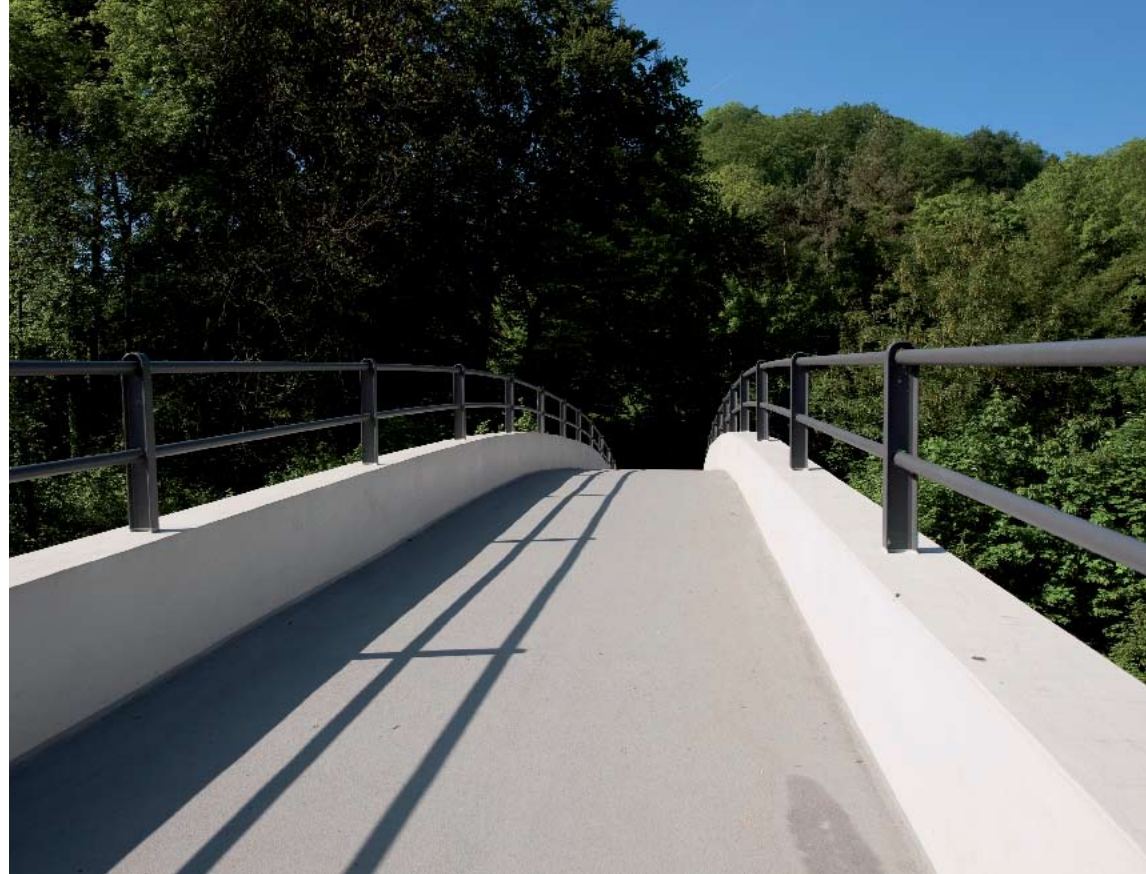
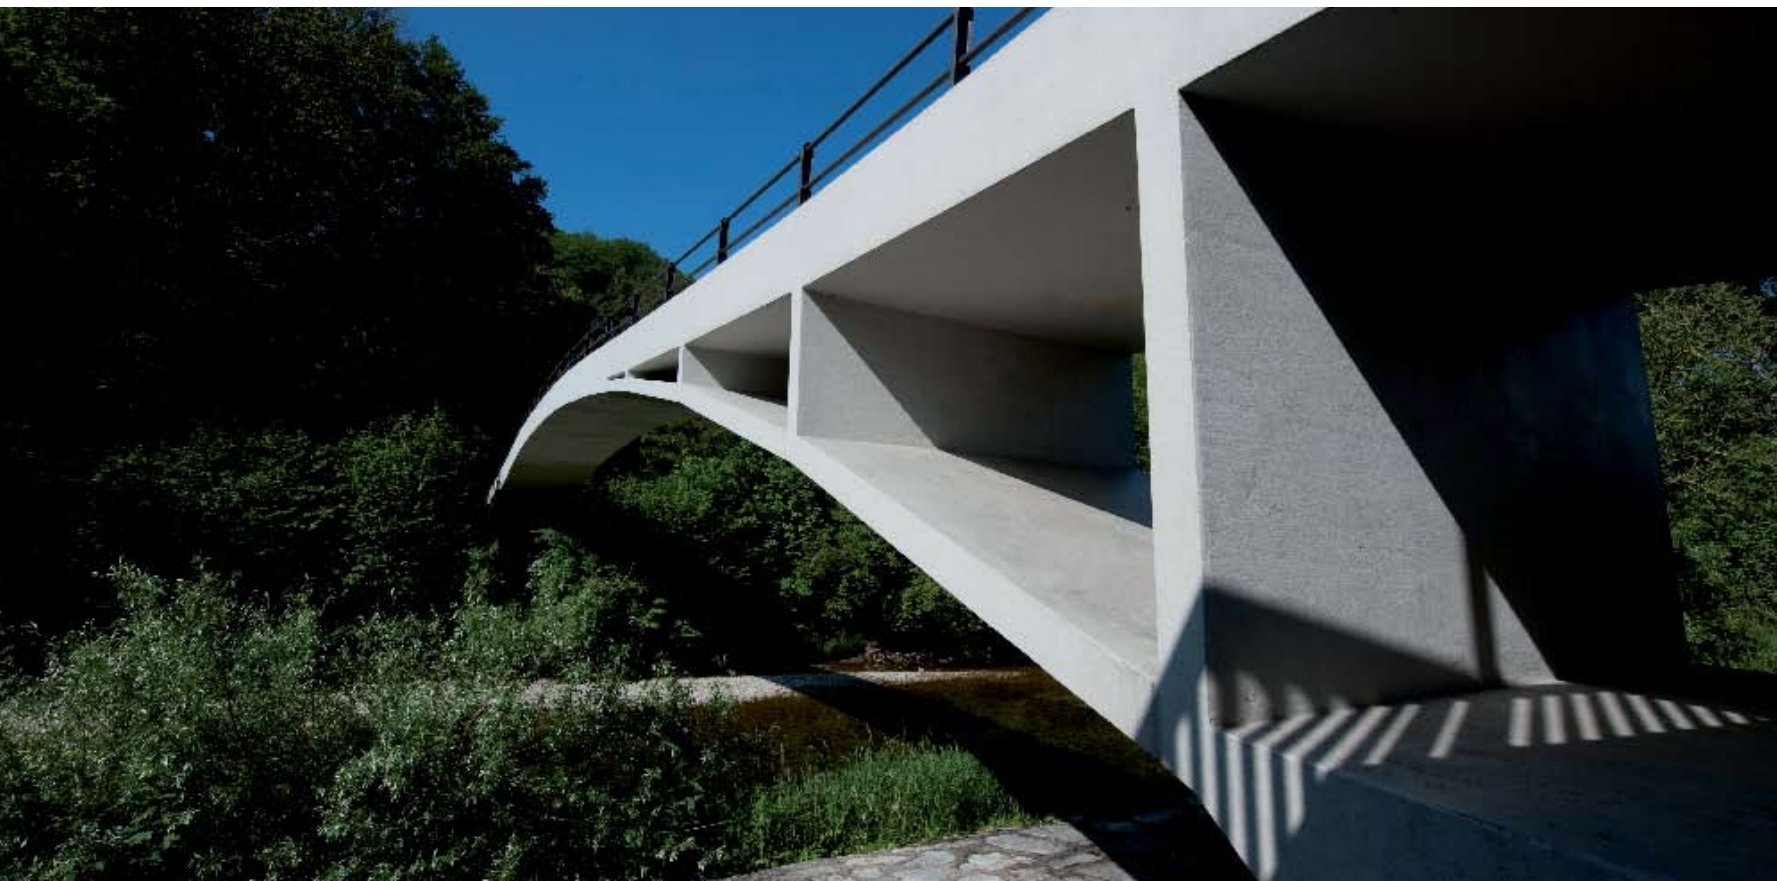
From left to right, from above to below:
Bridge approach from below,
crown, construction.
Right: Perspective.
